Rapport d'enquête technique
sur l'accostage brutal
du train 117 120 Château-Thierry - Paris
en gare de Paris-Est
survenu le 05 avril 2007

décembre 2007

**Bureau d'Enquêtes sur les Accidents
de Transport Terrestre**

Affaire n°BEATT-2007-004

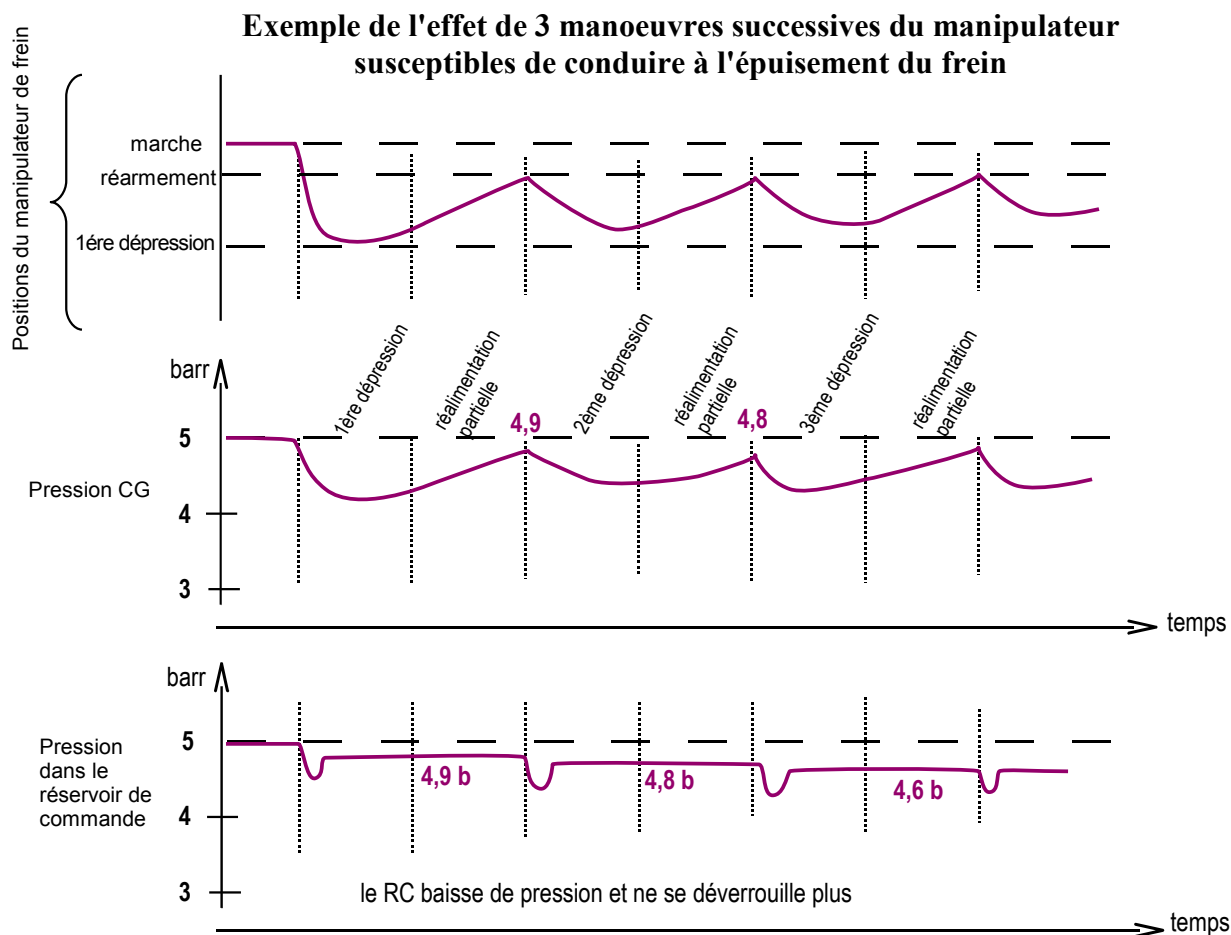
Les conséquences de l'épuisement du frein (pression du RC abaissée à 4,75 bars par exemple) se manifestent de la façon suivante :

- une puissance de freinage insuffisante si la dépression CG commandée par le conducteur est de faible niveau,
- une action retardée dans le cas d'un freinage plus intense car le déverrouillage de la valve de coupure du distributeur nécessitera que la différence de pression RC-CG soit suffisante,
- l'action d'un serrage à fond, tout en conservant son intensité nominale, est mise en oeuvre aussi avec un temps de retard.
